RAPPORTO DI PROVA 1577/2017 del 10 APRILE 2017

COMMENTO RISULTATI

Il giorno 10/04/2017, il Sig. Piunti della Galaxy Top ha recapitato, nella sede di Ascoli Piceno, della CIA Lab s.r.l., due dispositivi riportanti la dicitura BioFonte "QUANTUM BLOCK".

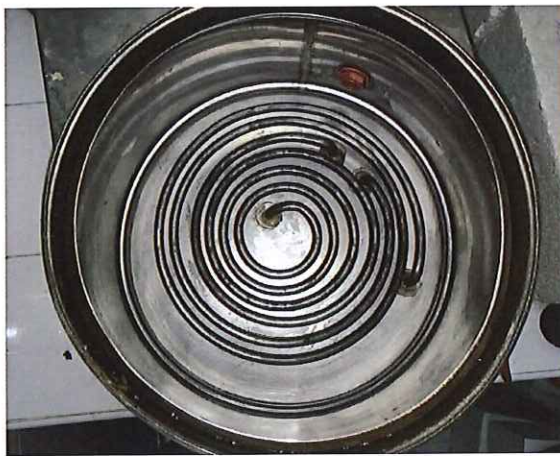
(Foto2)

Per prima cosa è stato pulito, con acido Acetico, tutto l'interno del riscaldatore compresa la resistenza, per togliere eventuali tracce di calcare precedentemente depositate. (Foto 2)

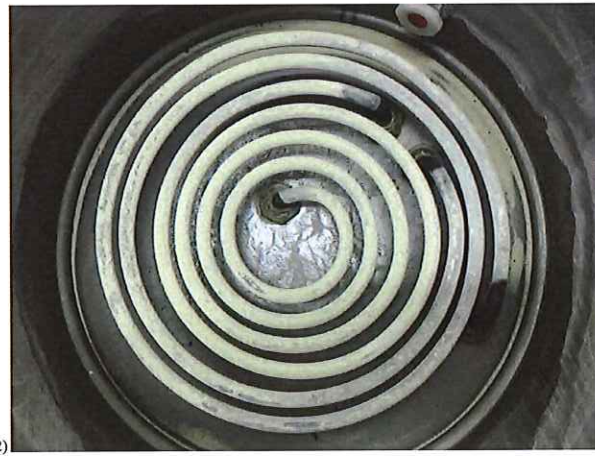
(Foto3)

È stata riempita la caldaia, con tale acqua, ed acceso il riscaldatore, è stata fatta evaporare l'acqua fino a che non si è vista formare una patina bianca sulla resistenza di riscaldamento. Ciò è avvenuto dopo l'evaporazione di 15 litri di campione, è stato asciugato il fondo con un getto di aria calda e scattate le foto, (Foto 1-3), dove si è notata l'evidente patina bianca aderente alla resistenza ed una piccola parte del calcare sul fondo, il suo colore tendente al giallo è dovuto alla notevole presenza di Ferro nell'acqua adoperata.

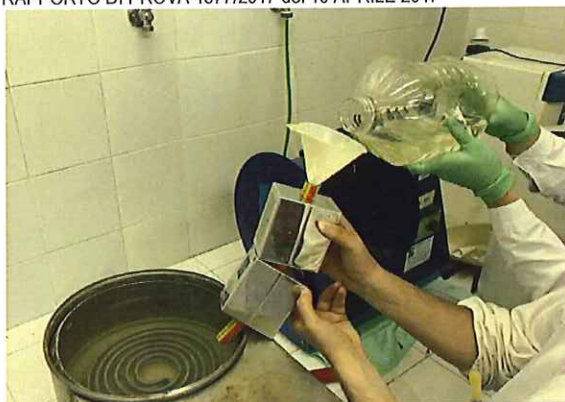
(Foto5)

Dopo la pulizia dell'evaporatore (Foto 4), è stato ripetuto lo stesso processo, con lo stesso volume di acqua ma fatta passare attraverso due dispositivi "QUANTUM BLOCK". (Foto 5-6), asciugato il fondo dell'evaporatore si è notato che sulla resistenza si rilevava la presenza di tracce di calcare, mentre notevole era la quantità presente sul fondo sotto forma di polvere libera non aderente alle pareti.

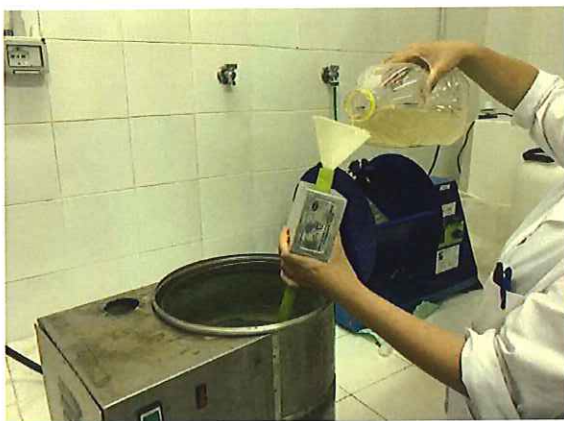
(Foto 7)

Dopo la pulizia dell'evaporatore (Foto 8), è stato ripetuto lo stesso processo, con lo stesso volume di acqua ma fatta passare attraverso un solo dispositivo "QUANTUM BLOCK". (Foto 7-9), asciugato il fondo dell'evaporatore si è notato che sulla resistenza si rilevava una patina di calcare appena percepibile, mentre notevole era la quantità presente sul fondo sotto forma di polvere libera non aderente alle pareti.
